Instituto Politécnico de Tomar

**ESTUDO E PROPOSTAS DE INTERVENÇÃO EM
SOLOS EROSIVOS — CASO DE ESTUDO
CABINDA–ANGOLA**

Relatório de Projeto de Mestrado

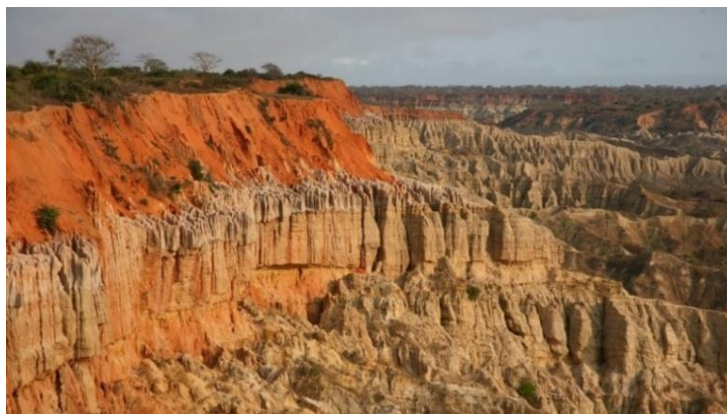
Na Figura 3 pode ver-se uma imagem do Miradouro da Lua, publicada pela RTP em 1993, e pode ser observado o avanço da erosão natural da encosta.

Figura 3 – Miradouro da Lua, Angola (RTP.pt, 1993)

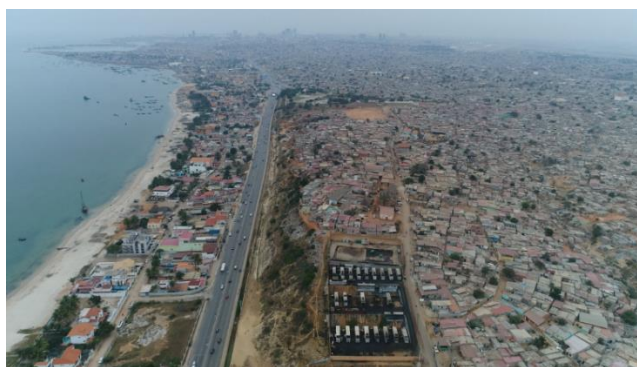
Na Figura 4, é visível a erosão junto à orla costeira. Como se pode observar na imagem, essa erosão pode causar impactes sociais.

Figura 4 – Encosta da Samba, Luanda (BDM, 2018)

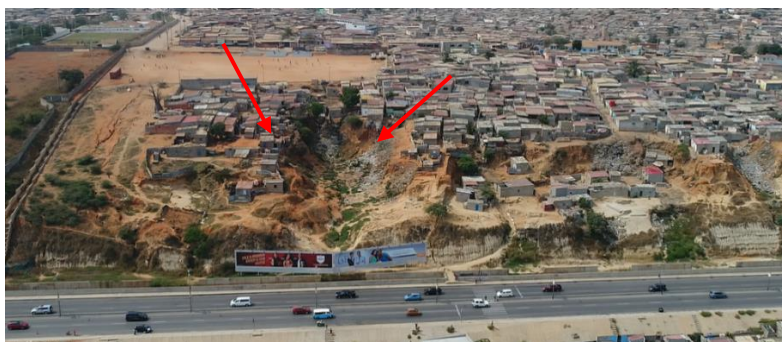
Na Figura 8, pode observar-se uma imagem da Encosta da Samba, em Luanda, onde a presença de resíduos sólidos urbanos é abundante sendo fator que facilita a rotura.

Figura 8 – Ocupação do solo em área de risco Encosta da Samba, Luanda (BDM, 2018)

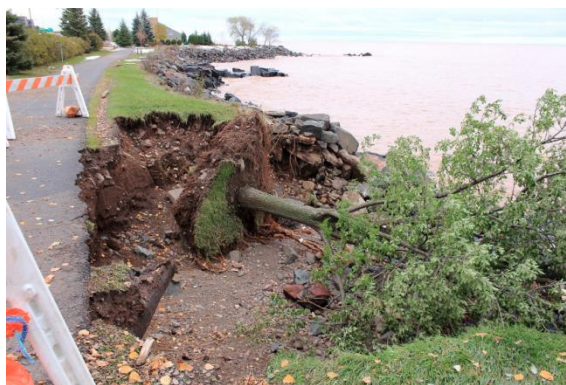
As copas das árvores são o elemento recetor destas ações, originando, vibrações no tronco, que se dissipam no solo através das raízes. Estas vibrações têm como consequência um aumento das tensões no solo e uma redução na resistência que, em caso limite, pode originar a rotura, tombamento ou desenraizamento.

Pode observar-se um exemplo deste fenómeno na imagem apresentada na Figura 23.

Figura 23 – Tombamento proveniente da ação do vento (National Weather Service, 2017)

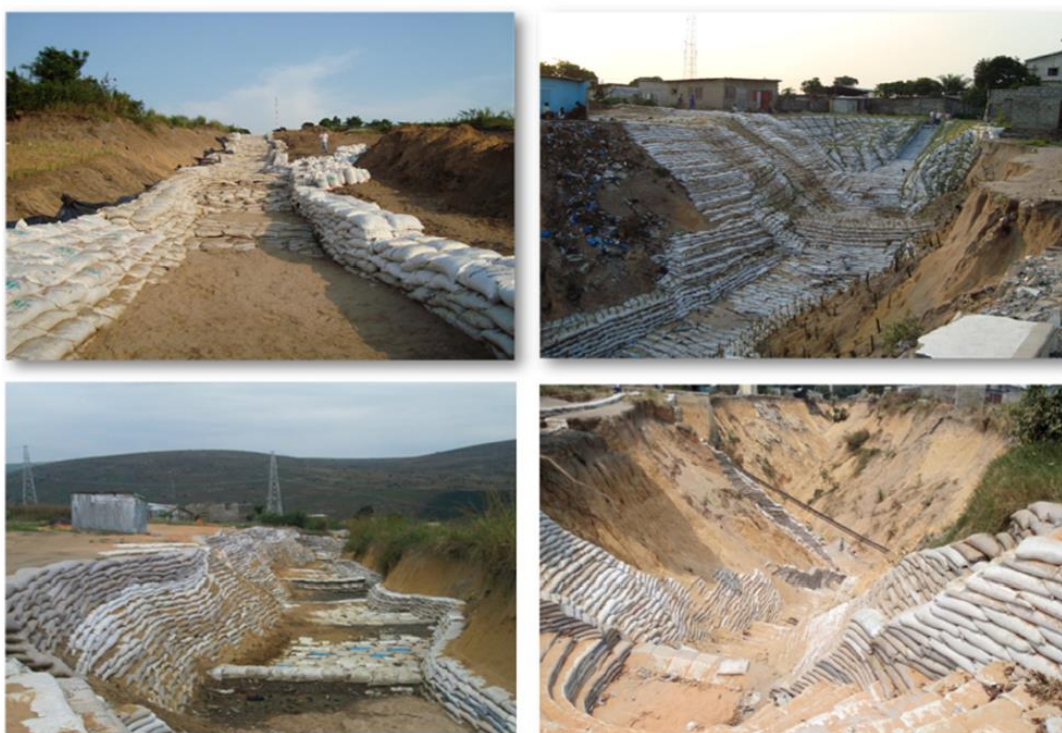
A solução de Rip Rap consiste em ensacar solo, permitindo a contenção a montante da ravina, evitando o avanço da erosão longitudinalmente. Esta solução deve ser conjugada com vegetação das paredes dos taludes e a criação de barragens em sacos de solo, criando assim um dissipador de energia/bolsa de sedimentos.

Figura 47 - Trabalhos de contenção provisória - ravinas de Pylone, Boukeni, Don Bosco e Itsaly - República Democrática do Congo, (ACA - Congo, 2016)

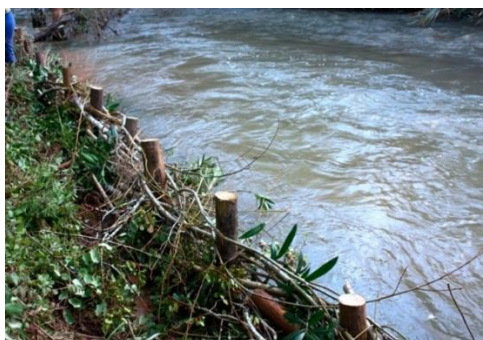
Os entrançados vivos são compostos por troncos de madeira, ramagem viva ou estacas de espécies com capacidade de desenvolvimento vegetal, pedras e barras de aço e, à semelhança dos métodos anteriores, deve ser executado durante o repouso vegetativo. Este método tem uma manutenção fácil, necessitando de podas e cortes seletivos para garantir a elasticidade e o crescimento das plantas (Fernandes & Freitas, 2011).

Figura 75 – Aspeto final do método de entrançados vivos (EcoSalix, 2016)

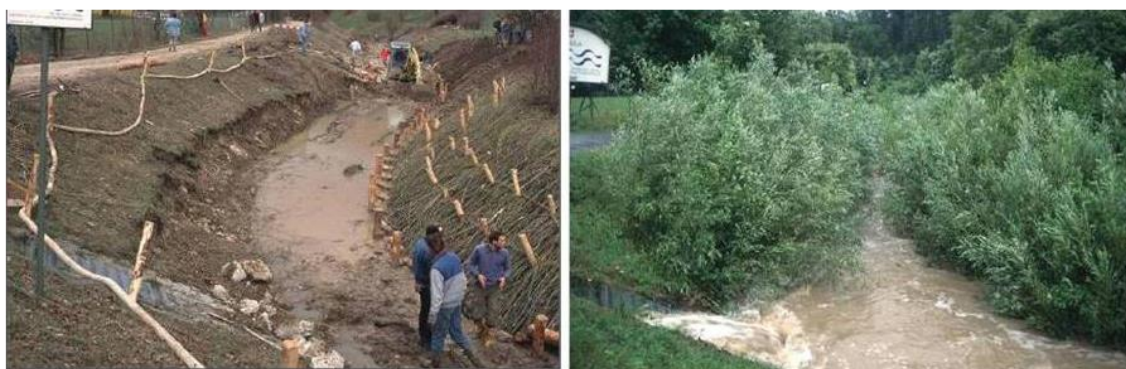
Este método é uma combinação de ramagem viva de espécies com capacidade vegetativa, troncos de madeira, pedras e barras de aço, que deve ser executado, à semelhança dos outros métodos já apresentados, durante o repouso vegetativo. Devem ser realizadas podas e cortes seletivos para garantir a elasticidade e o crescimento das plantas (Fernandes & Freitas, 2011).

Figura 77 – Durante e depois da construção do método de esteira de ramagem (Fernandes J. P. e Freitas A. R. M., 2011)

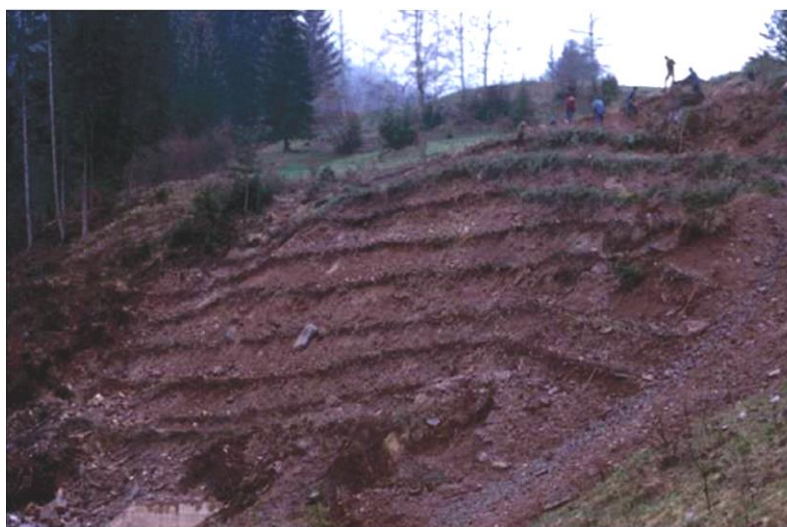
Para aplicação deste método, são necessárias ramagens vivas de espécies com capacidade vegetativa, como salgueiros e tamargueiras. Deve ser executada durante o início do período vegetativo, sendo de manutenção simples, ou seja, cortes, regas e podas quando necessários (Fernandes & Freitas, 2011).

Figura 79 – Método de leito de vegetação ou de ramagens (Fernandes J. P. e Freitas A. R. M., 2011)

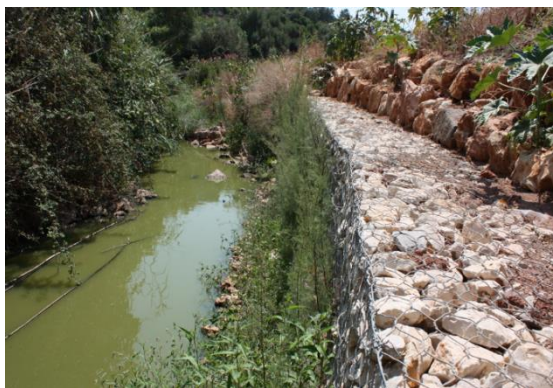
Figura 81 – Aspeto final do método gabiões vivos (EcoSalix, 2016)

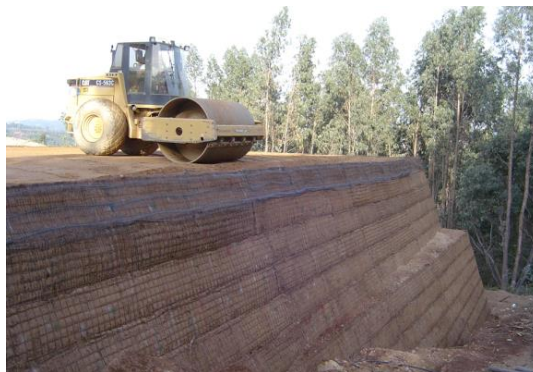
Para este método, é necessário rede sintética ou metálica zincada e plastificada, geotêxtil orgânico ou sintético, geogrelhas de reforço, material inerte de enchimento, estacas vivas de espécies de propagação vegetativa, arbustos em torrão, hidrossementeira e painéis em rede metálica eletrossoldada. O tempo de execução varia com a fase da obra. A fase de estruturação pode ocorrer em qualquer época, enquanto a fase de estacaria viva e plantações deve ser efetuada durante o período de repouso vegetativo. A manutenção não necessita de tarefas específicas, exceto no caso de se manifestarem danos na estrutura (Fernandes & Freitas, 2011).

Figura 83 – Durante a intervenção de terra reforçada (EcoSalix, 2016)

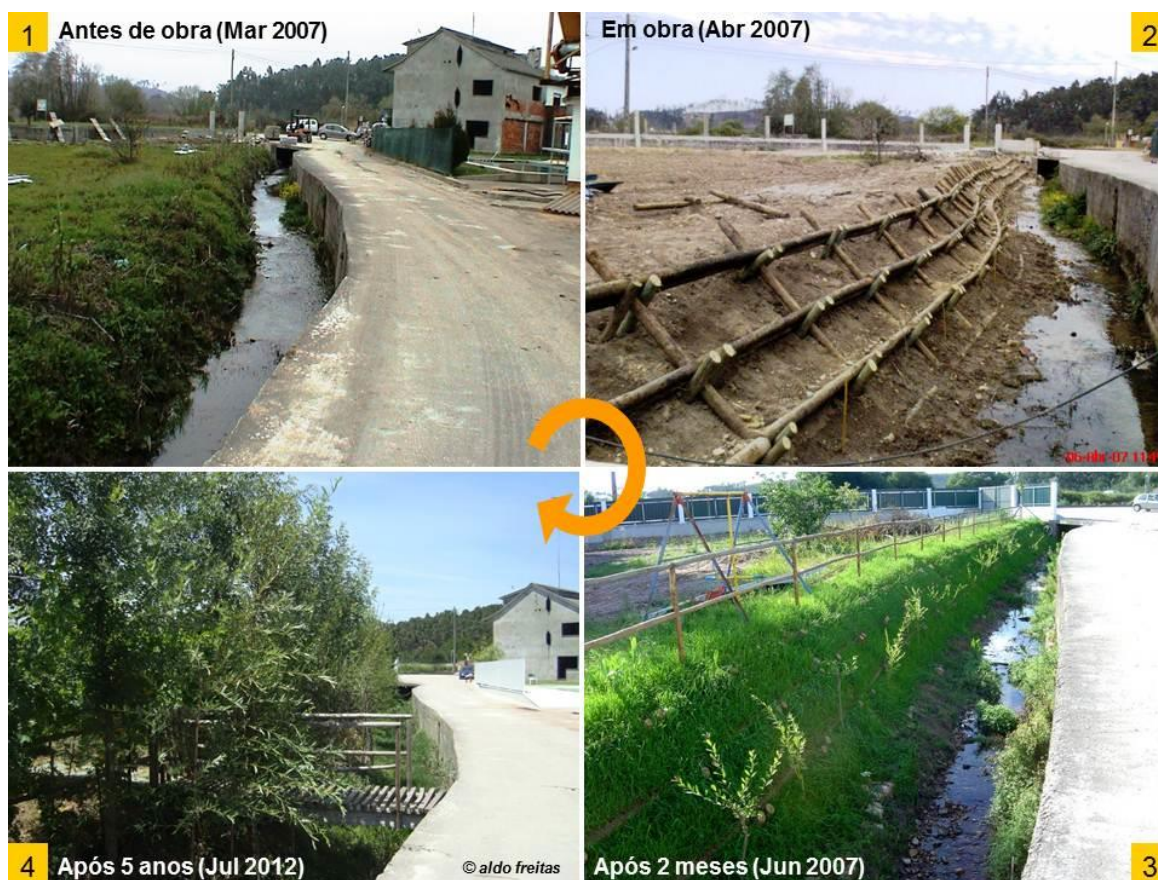
Para a construção por este método, são necessários troncos de madeira (10 cm a 30 cm de diâmetro), pregos ou varão de ferro roscado, arame, estacas vivas autóctones e plantas em torrão ou raiz nua. O tempo de execução depende da fase. No caso da estrutura de madeira, pode ocorrer em qualquer época do ano. A estacaria viva e as plantações devem ser efetuadas durante o período de repouso vegetativo. Em relação à manutenção, deve prever-se a substituição de estacas ou plantas caso não ocorra o devido enraizamento (Fernandes & Freitas, 2011).

Figura 86 – Várias fases do método grade viva (Engenharia verde, 2007)

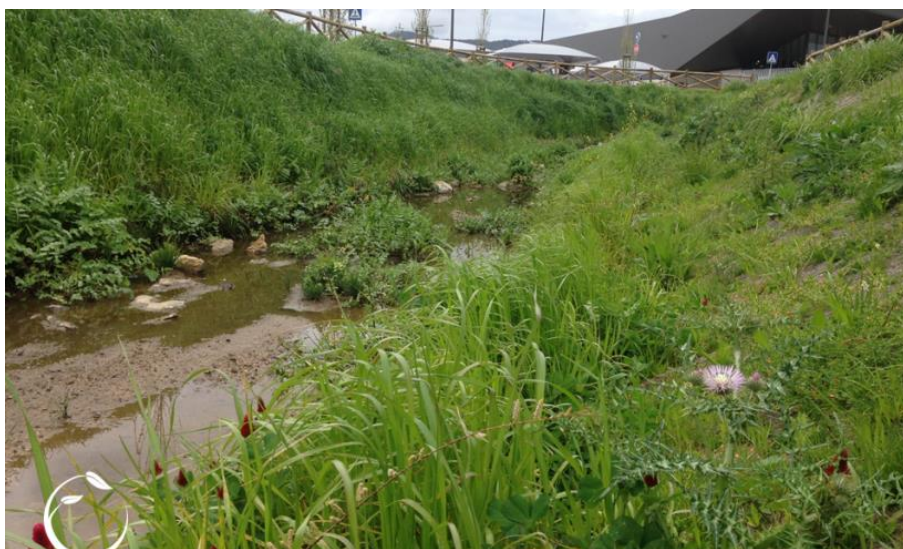
Figura 89 – Aspeto final da aplicação da Biomanta (EcoSalix, 2016)

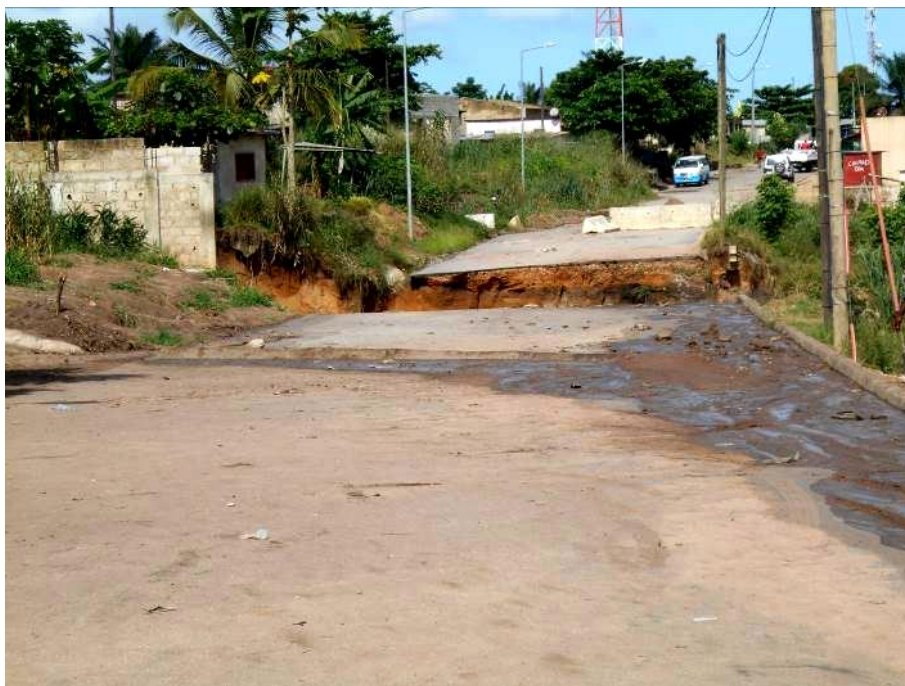
Figura 123 – Estrada totalmente interrompida pela ravina. Observar a declividade da via de rodagem no sentido da encosta — abril, 2017 (BDM, 2017)

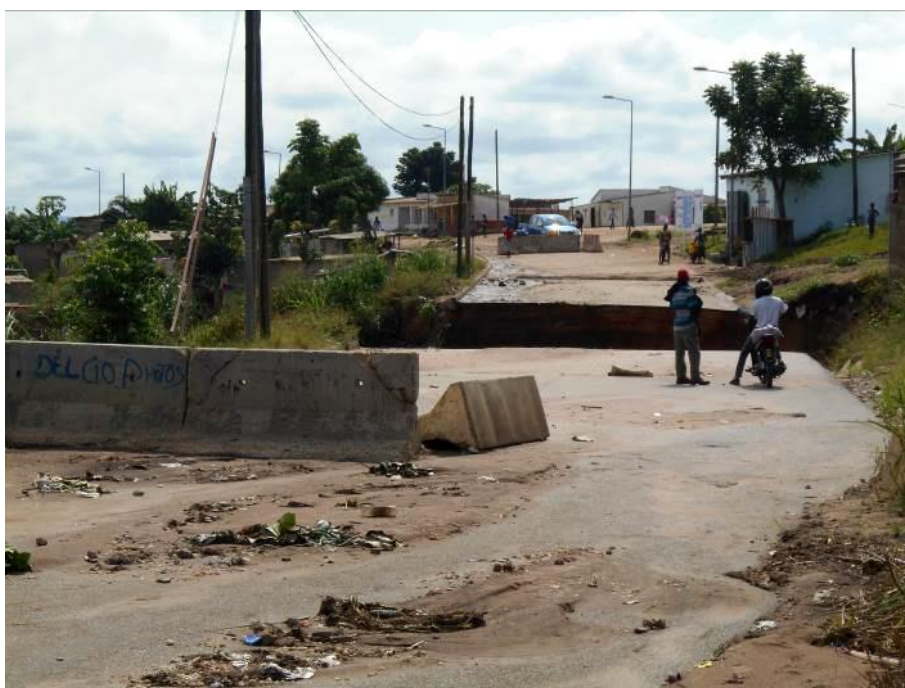
Figura 124 – Vista do lado Sul da ravina — abril, 2017 (BDM, 2017)

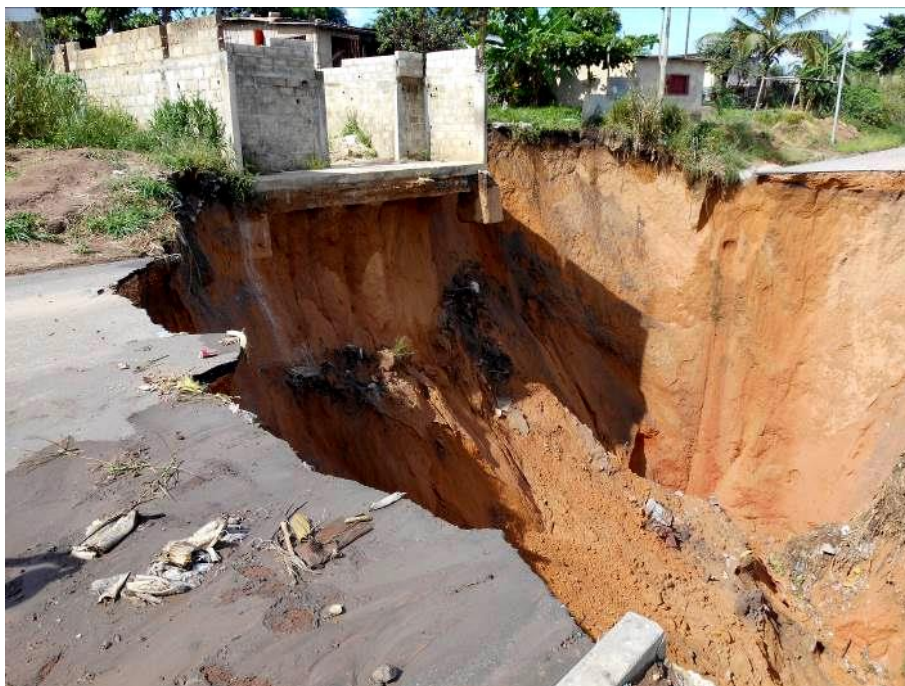
Figura 125 – Pormenor que demonstra a natureza granular do solo, de composição arenosa fina siltosa pouco argilosa, e os taludes verticalizados — abril, 2017 (BDM, 2017)

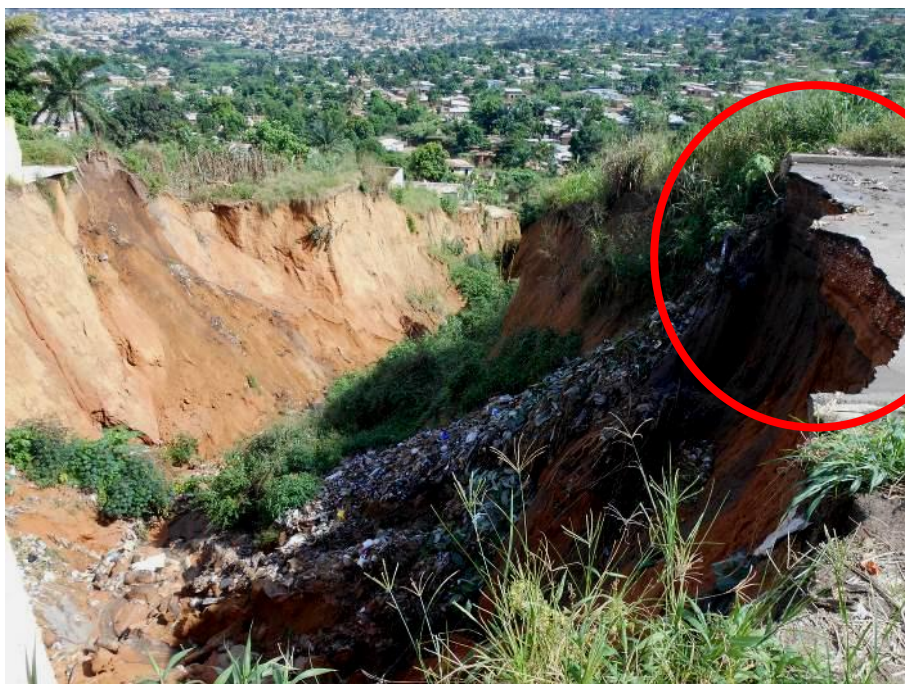
Figura 126 – Vista da ravina para jusante, observando-se os taludes muito íngremes a verticalizados, taludes negativos e acumulação de material desmoronado — abril, 2017 (BDM, 2017)

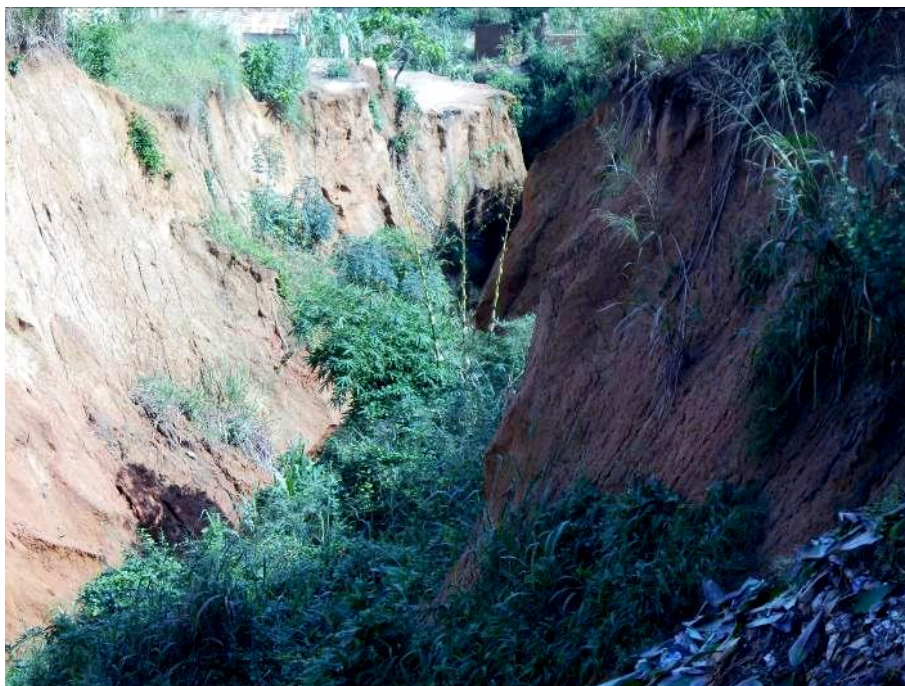
Figura 127 – Pormenor da imagem anterior, da parte final do trecho ativo da ravina, com taludes verticalizados e marcas de escorregamentos — abril, 2017 (BDM, 2017)

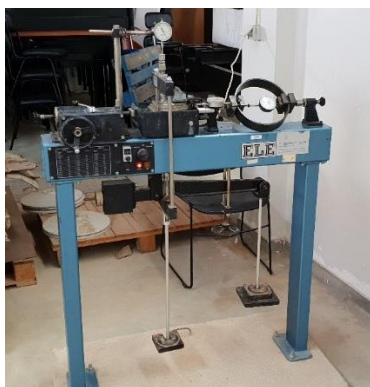
Figura 155 – Equipamento para ensaio de corte direto

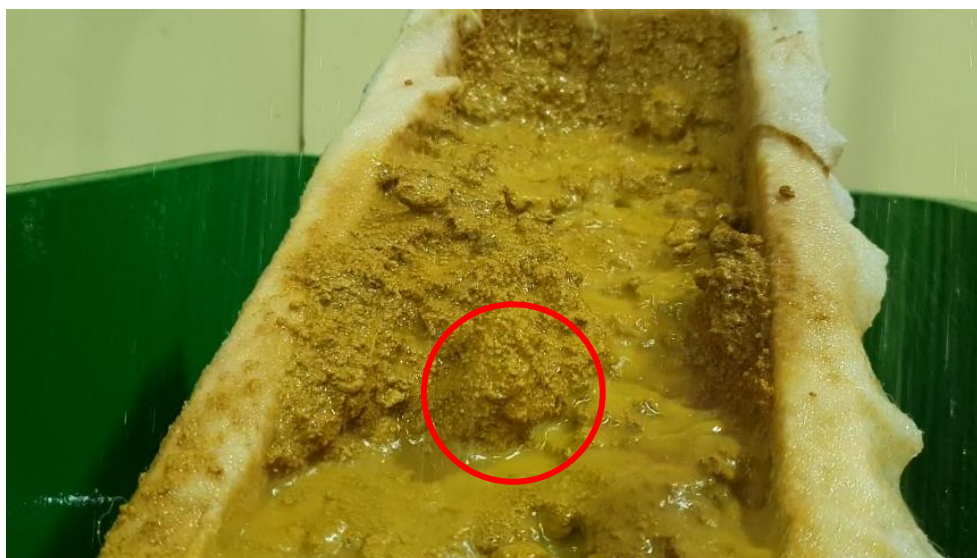
Figura 169 – Desagregação de solo numa primeira etapa

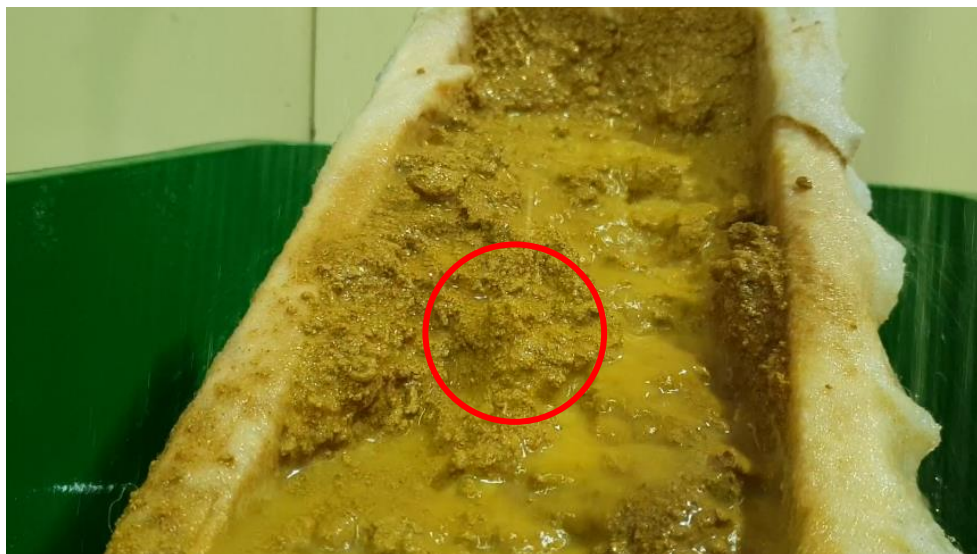
Figura 170 – Desagregação de solo 6 segundos depois
